Gemeinde Gaiberg

Zustandserfassung- und bewertung
der Kanalisation nach EKVO

Abschlussbericht

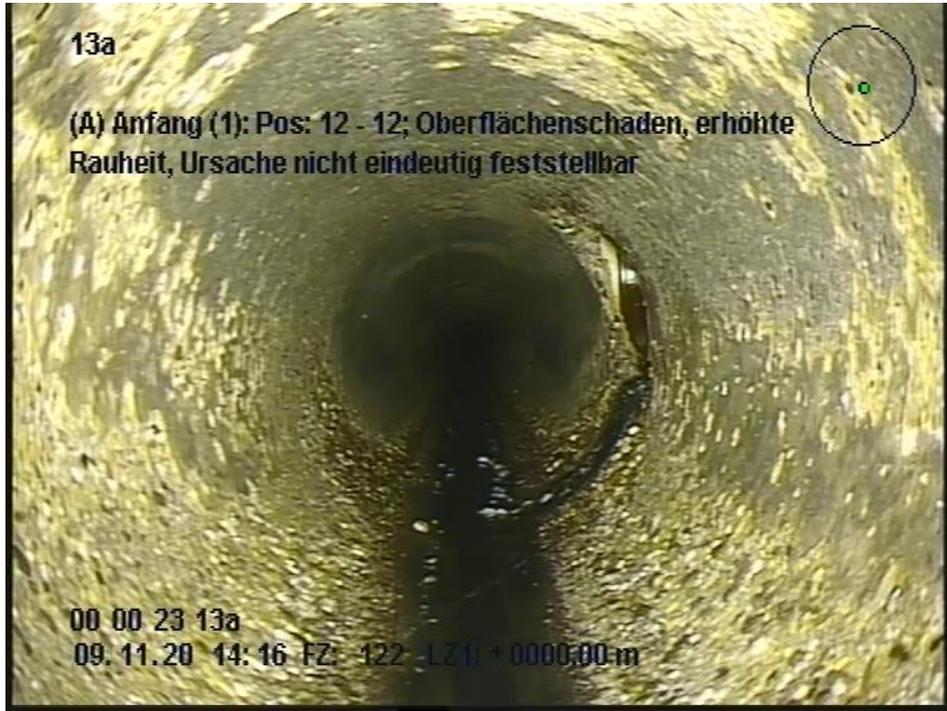
Betonkorrosion

- Betonkorrosion ist ein häufiges Schadensbild in Haltungen, allerdings bisher fast ausschließlich in ZK 3
- Bei der nächsten Untersuchung (2030) ist zu erwarten, dass sich der Zustand verschlechtert und die Schäden (teilweise) einer anderen Schadenskategorie zugeordnet werden könnten
- Ggf. sind dann umfangreiche Maßnahmen kurzfristig durchzuführen (hohe Investitionen in kurzem Zeitraum)
- Mittelfristiges Sanierungskonzept für Kanäle mit Betonkorrosion ratsam
- Kanalsanierung Hauptstraße 50/52 wird in separaten Projekt betrachtet

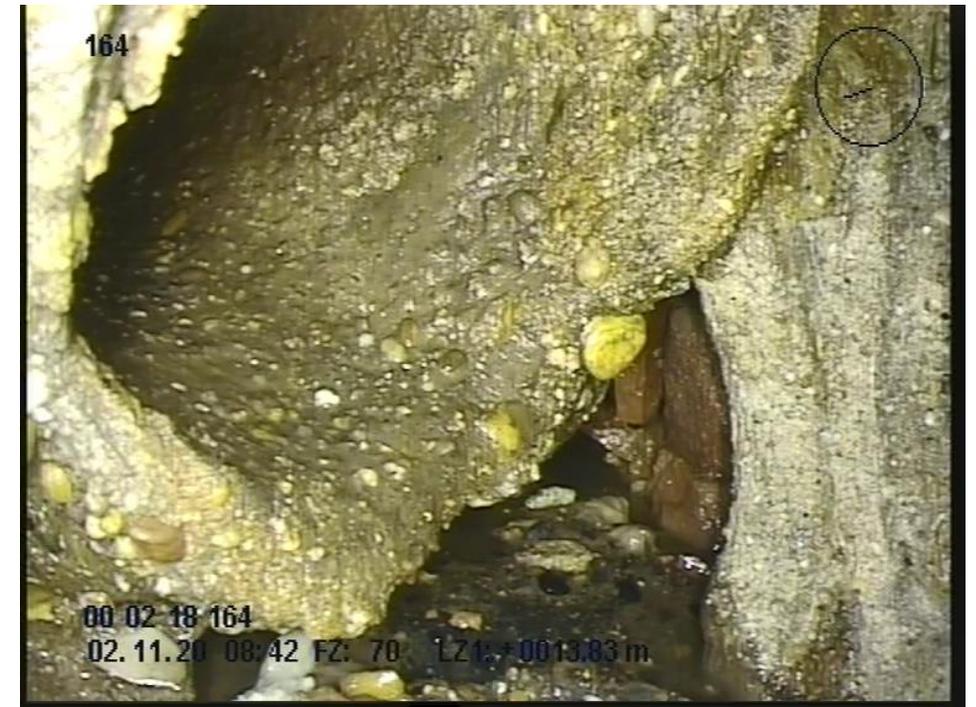
Stutzenschaden / Hohlraum

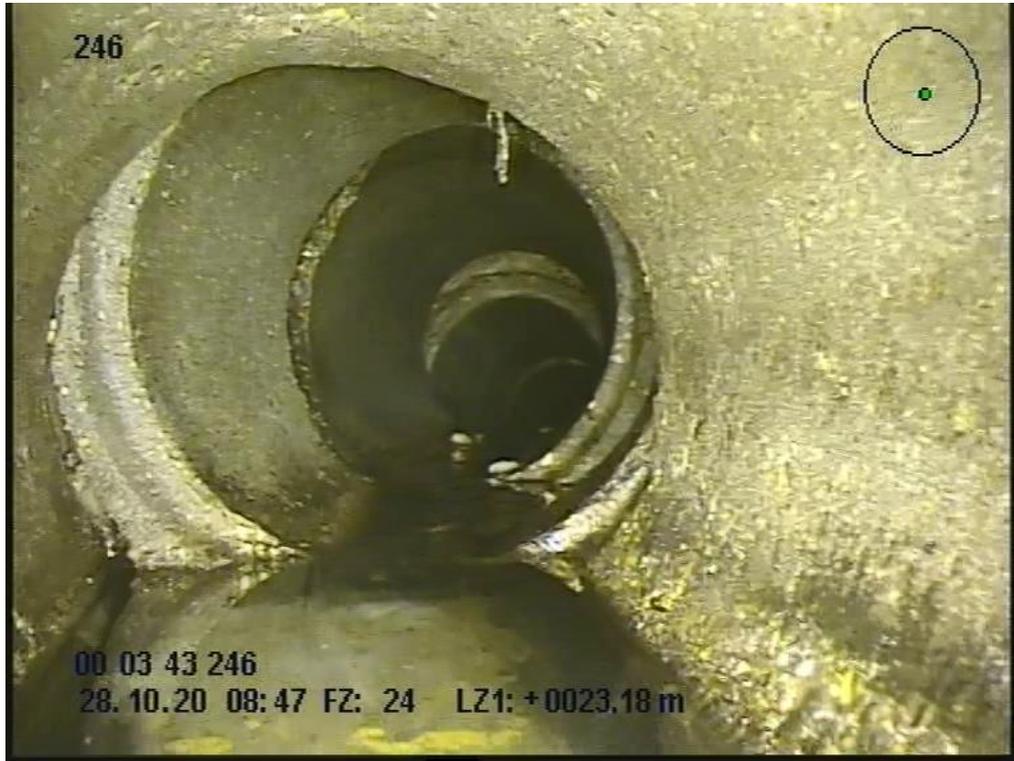
Starker Versatz

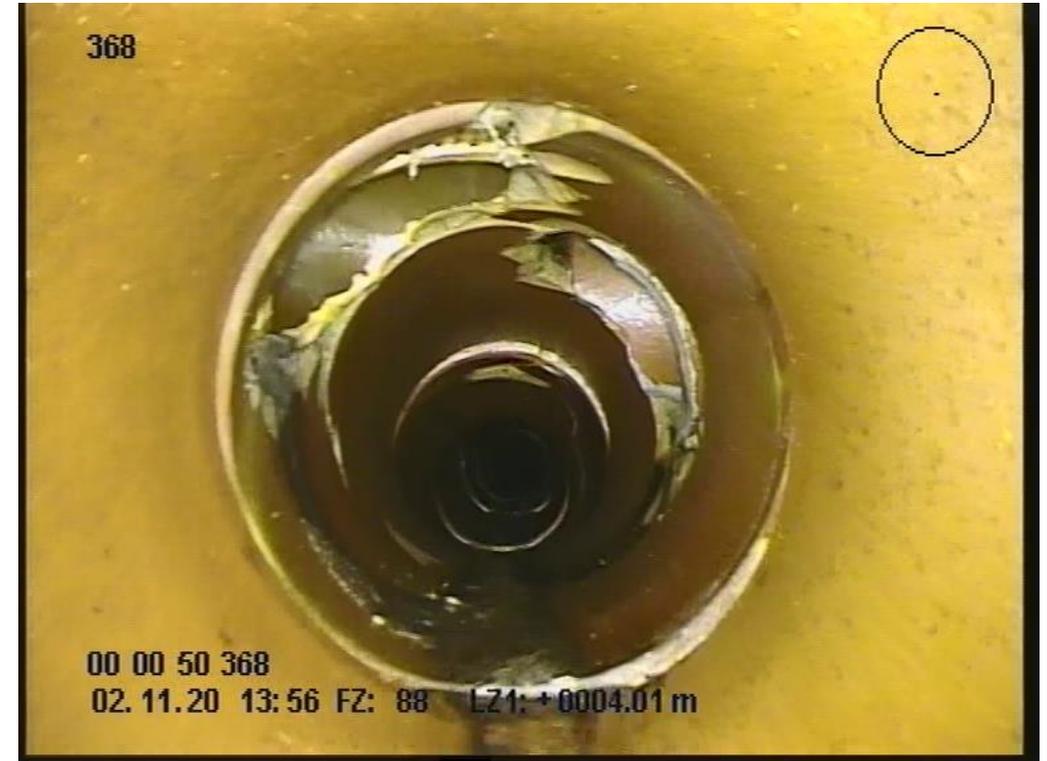
Scherbenbildung, Versatz

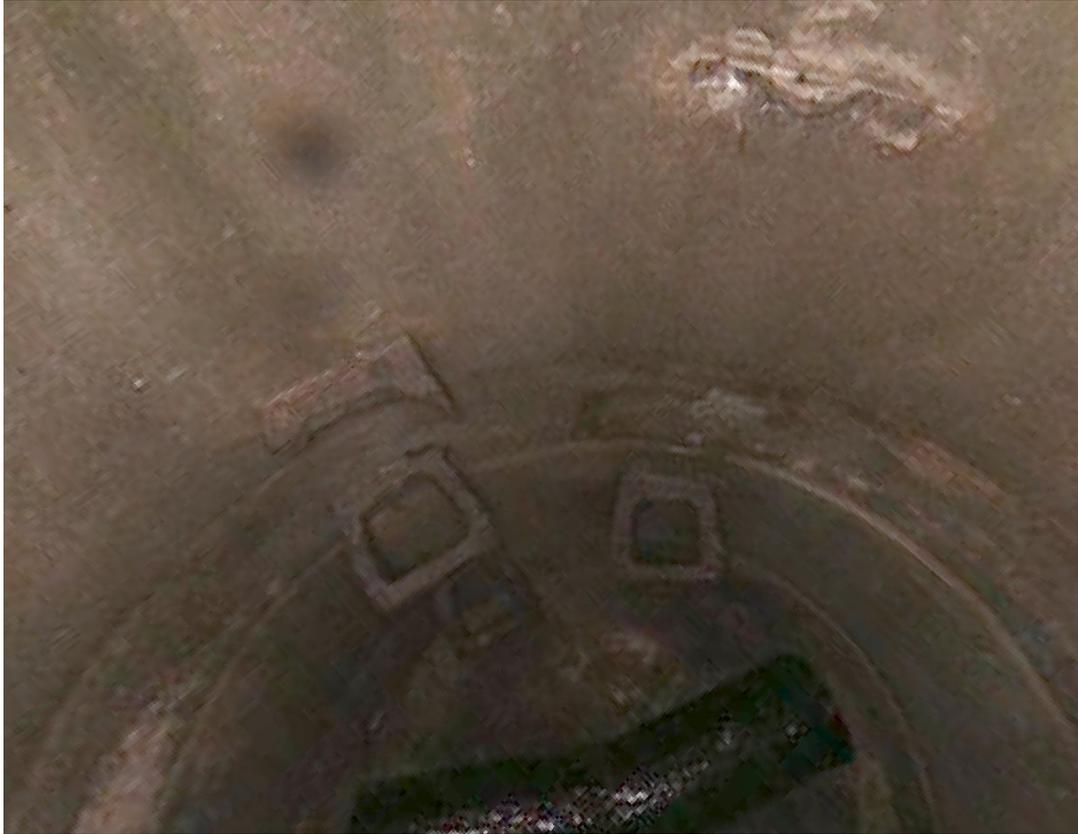
Schadhafte Steigeisen

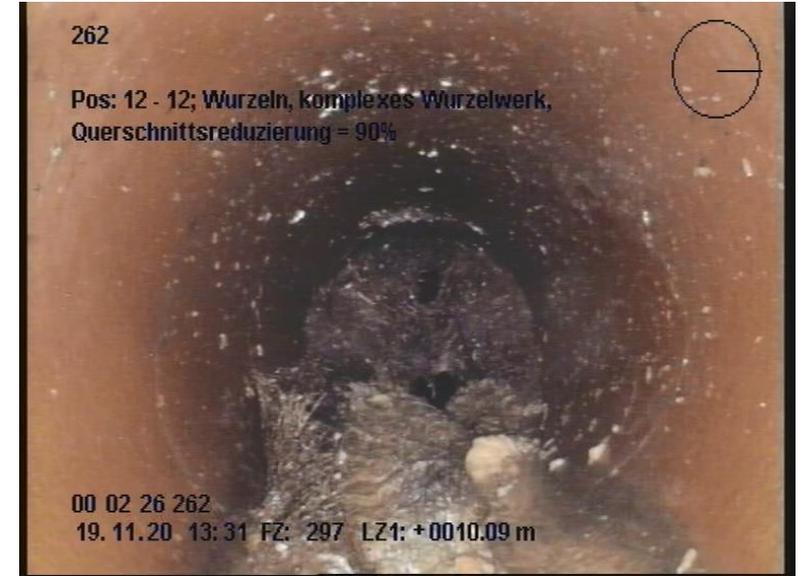
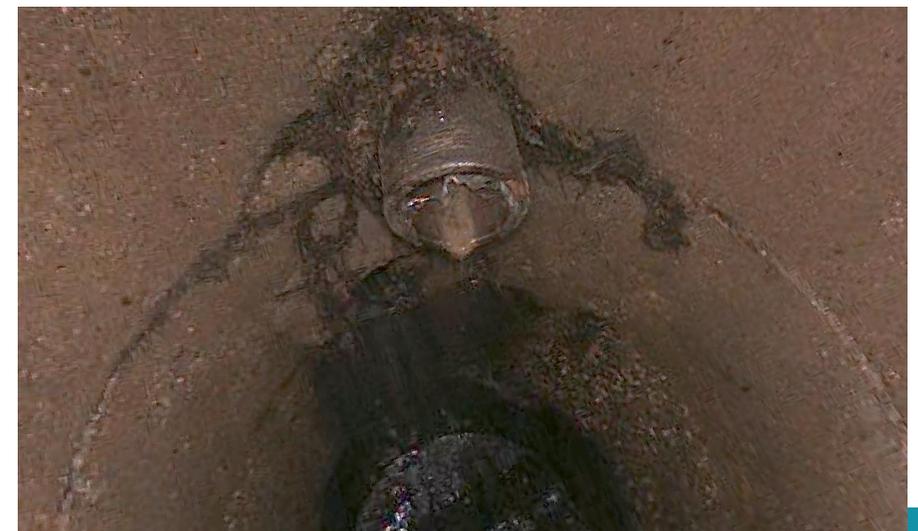
Wurzeleinwuchs / Risse
