Gutachten

zur Bruchsicherheit

Gutachten Nr.: 237/01-22

Schalltomographie an einer Linde in Gaiberg

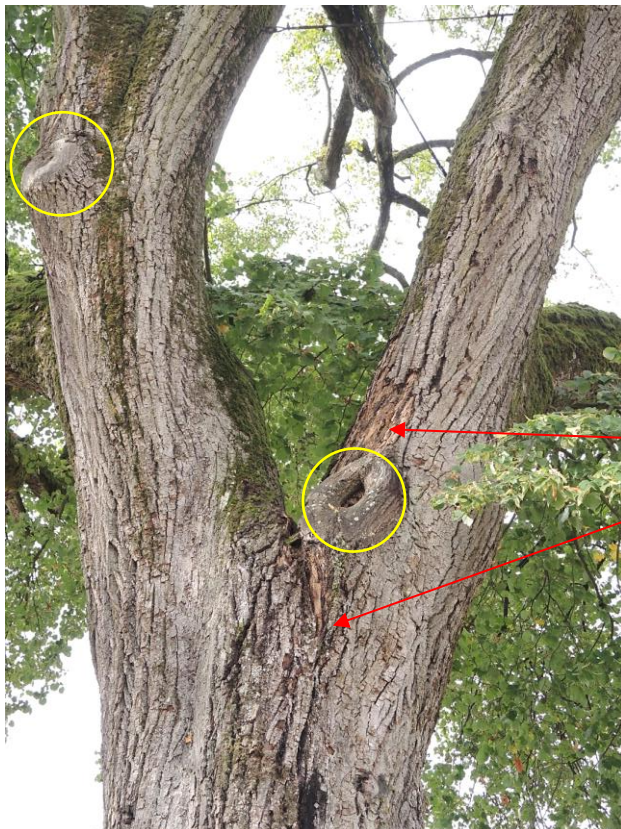
Abbildung 1: Schädigung im Bereich des Stammkopfes

Die Abbildung zeigt ältere bereits eingefaulte Astungswunden (gelbe Kreise). Das veränderte Rindenbild deutet auf eine ausgeprägte Holzfäule hin. Zudem ist der Zwieselbereich eingerissen.

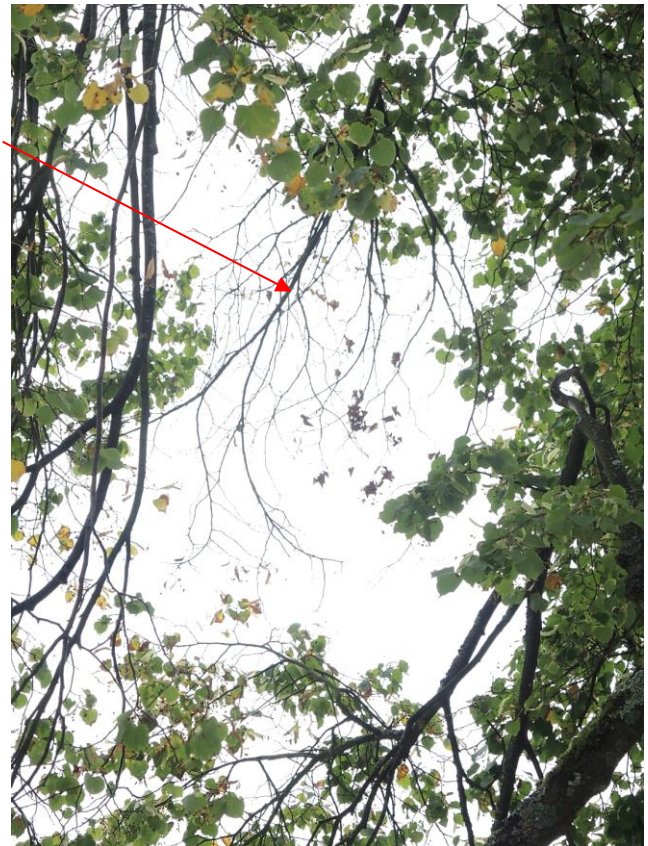
Abbildung 4: Rückschnitt

Die Lindenkrone wurde infolge der ausgeprägten Holzkörperschäden in der Krone durch einen Rückschnitt entlastet.

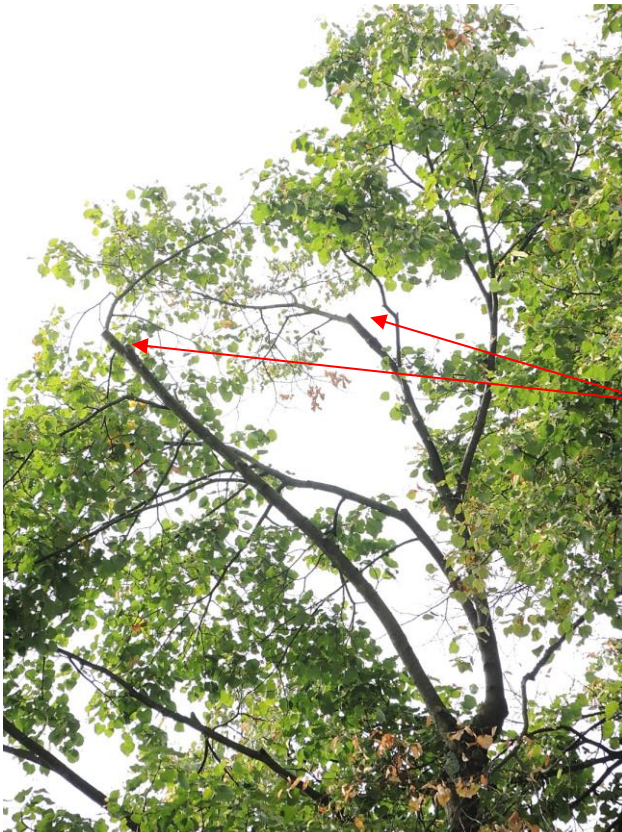
Abbildung 5: Faulstelle

Die Lindenkrone wurde in der Vergangenheit im Starkastbereich zurückgeschnitten. Auf diesen Eingriff hat der Baum mit einer Ersatztrieb Bildung reagiert und folglich eine Ersatzkrone gebildet. Diese Schnittwunden weisen deutliche Einfaltungen im Holzkörper auf und am Wundrand sind tlw. nur vergleichsweise geringe Überwallungswülste vorhanden. Mit der Überwallung reagiert der Baum auf Verletzungen des Rinden- und Holzkörpers durch eine gesteigerte Zellteilung. Primär dient die Wundüberwallung dazu, um Öffnungen des Holzkörpers wieder zu verschließen und die Abschottung zu vervollständigen. Gelingt dies aufgrund der Wundgröße nicht, tragen ausgeprägte Überwallungswülste jedoch zur statischen Kompensation bei. Im vorliegenden Fall ist die Wundüberwallung oft schwach ausgebildet oder zeigt nur ein geringes Wachstum.

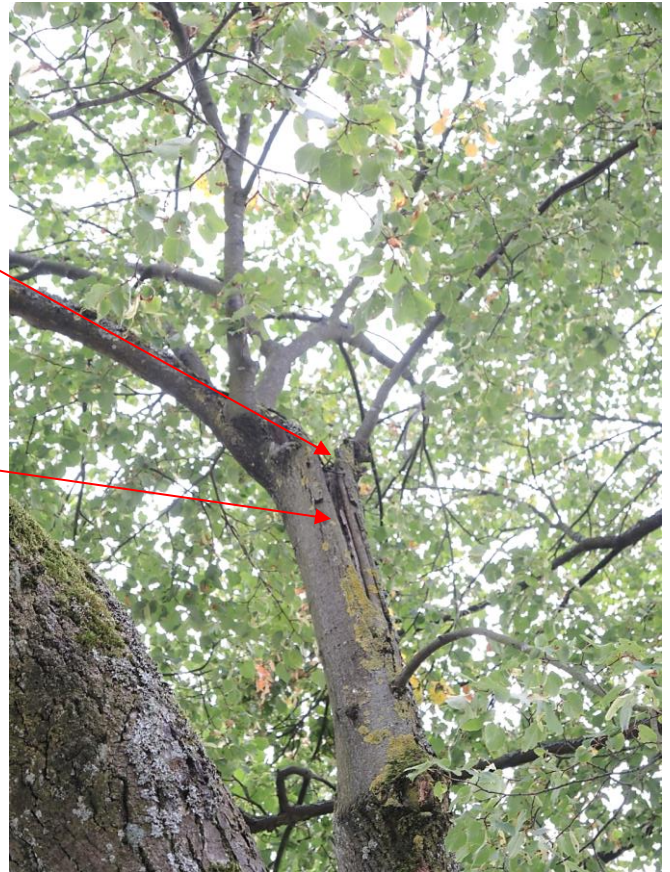
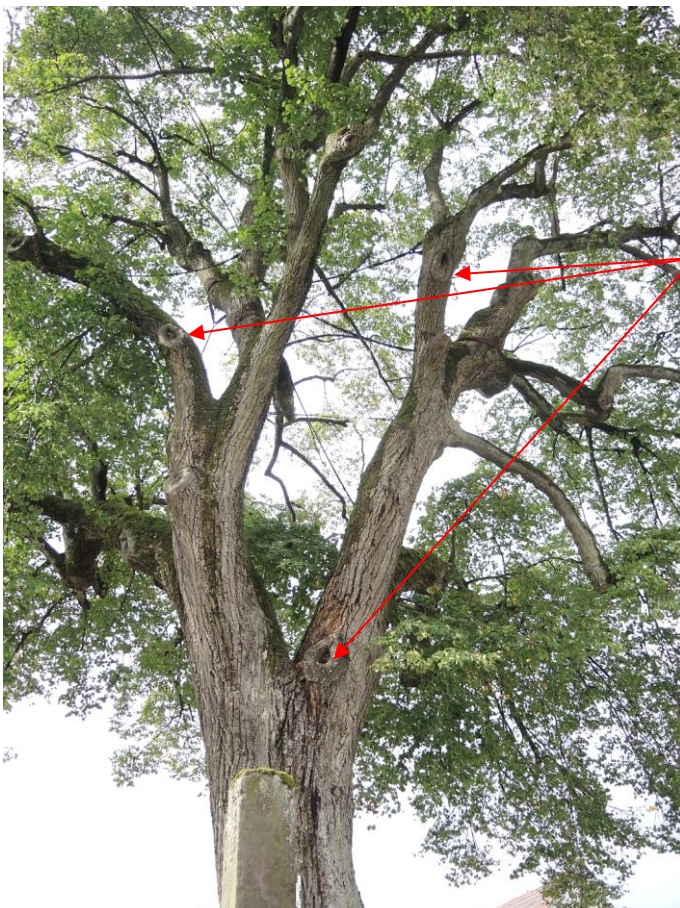
Abbildung 6: Ältere Schnittverletzungen

Diese Abbildung zeigt zahlreiche ältere Astungswunden, die z. T. umfangreiche Einfaltungen aufweisen.

Linden zählen im Allgemeinen zu den stärker abschottenden Bäumen, die insbesondere bei Schnittwunden eine hohe Kompensationsleistung aufweisen. Im vorliegenden Fall sind jedoch an den Wundrändern kaum oder nur geringe Zuwächse erkennbar und die Einfaltung deutet darauf hin, dass der Baum eine verringerte Abschottungsfähigkeit aufweist. In Verbindung mit den geringen Zuwächsen zeigt diese Schadensdynamik, dass sich kein Gleichgewicht zwischen Holzzuwachs und -abbau gebildet hat, sondern der Holzabbau dominiert.

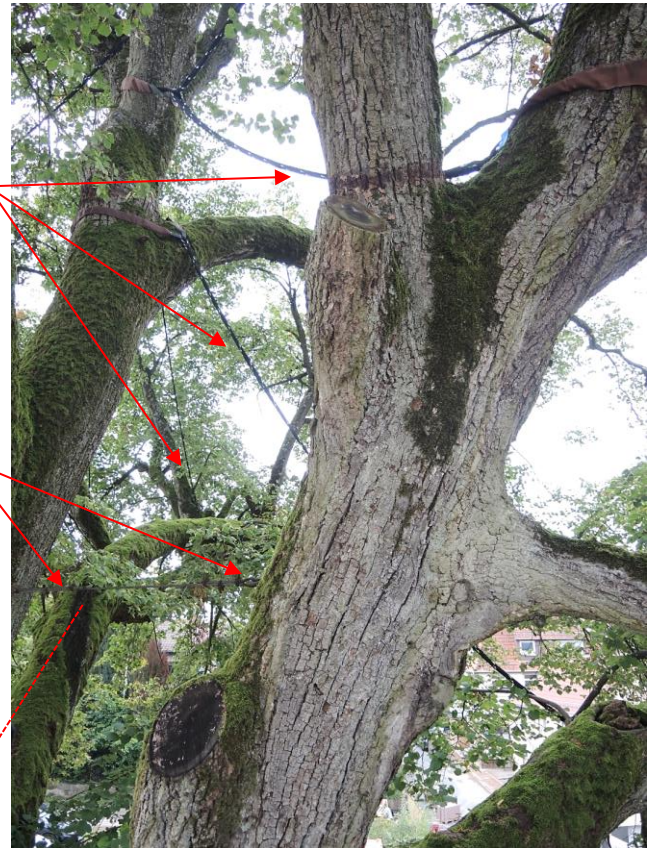
Abbildung 7: Kronensicherung

Wegen der Holzkörperschäden wurden Kronensicherungen aus textilen Fasern verbaut.

Zudem sind ältere sog. Kronenverankerungen vorhanden. Derartige invasive Verfahren wurden in der Vergangenheit häufig verwendet. Dabei wurde der Holzkörper durchbohrt und dadurch stark beschädigt. Diese Art des Einbaus ist heute nicht mehr Stand der Technik.

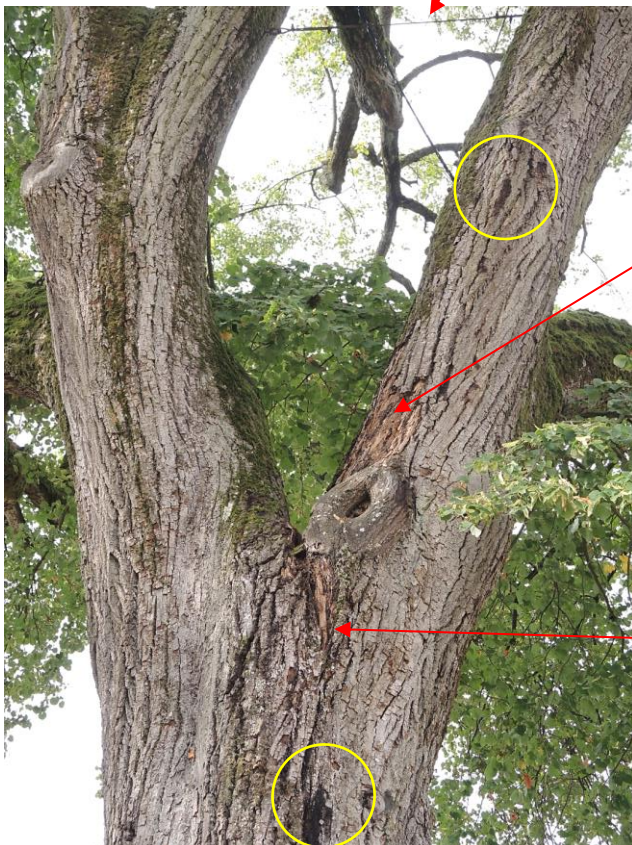
Abbildung 8: Schäden im Stammkopfbereich

Die Linde gabelt sich in ca. 4,5 m Höhe in zwei Hauptstämmlinge. In diesem Bereich ist eine ausgeprägte Holzersetzung vorhanden. Pilzfruchtkörper konnten nicht festgestellt werden. Die Erscheinung des Rindenbildes sowie des Holzkörpers deuteten jedoch auf den Brandkrustenpilz hin. Dieser Schaderreger kommt neben dem Stockbereich auch gelegentlich am Stammkopf oder im Kronenbereich vor. Der Brandkrustenpilz verursacht bei Linden oft umfangreiche Fäulen, die die Bäume nur selten effizient im Holzkörper abschotten können. Daher können Linden diesen Holzabbau meist nur durch erhöhten Zuwachs kompensieren, der allerdings eine gute Vitalität voraussetzt.

Die Vergabelungsstelle ist eingerissen und deutliche Zuwachsstreifen sind kaum erkennbar. Die dunklen Stellen (gelbe Kreise) an der Rinde sind Anzeichen einer Kambialschädigung die durch den Fäulefortschritt verursacht wurde.

Aus Sicht des Unterzeichnenden kann die Linde noch vorübergehend erhalten werden. Dafür wird empfohlen, die Krone ein weiteres Mal durch einen Rückschnitt zu entlasten. Zudem ist der Einbau einer statischen Kronensicherung in zwei Ebenen erforderlich, um die fäulegeschädigten Stämmlinge gegeneinander abzusichern. **Diese Maßnahmen wurden in der Zwischenzeit bereits ausgeführt.**

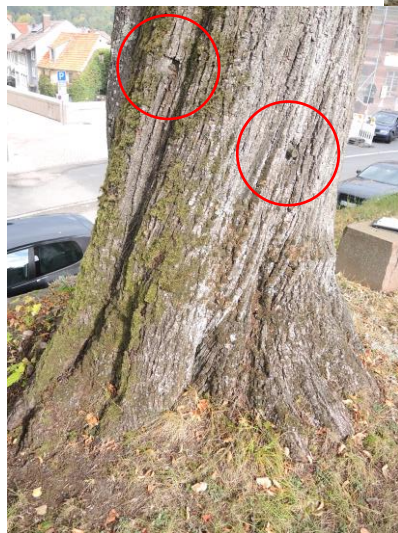
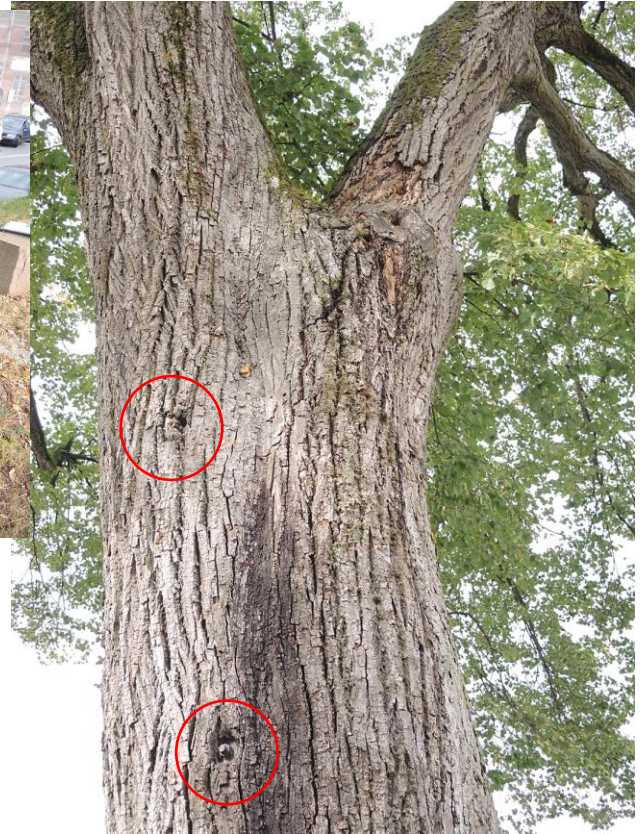
Abbildung 9: Verbolzung

Die Linde ist bereits in der Vergangenheit eingerissen und infolge dessen wurde der Baum mit Stahlgewindestangen verbolzt und der Riss somit stabilisiert. Diese Montage wurde bis in den unteren Stammbereich verwendet (rote Kreise). Zuwachsstreifen sind kaum erkennbar.

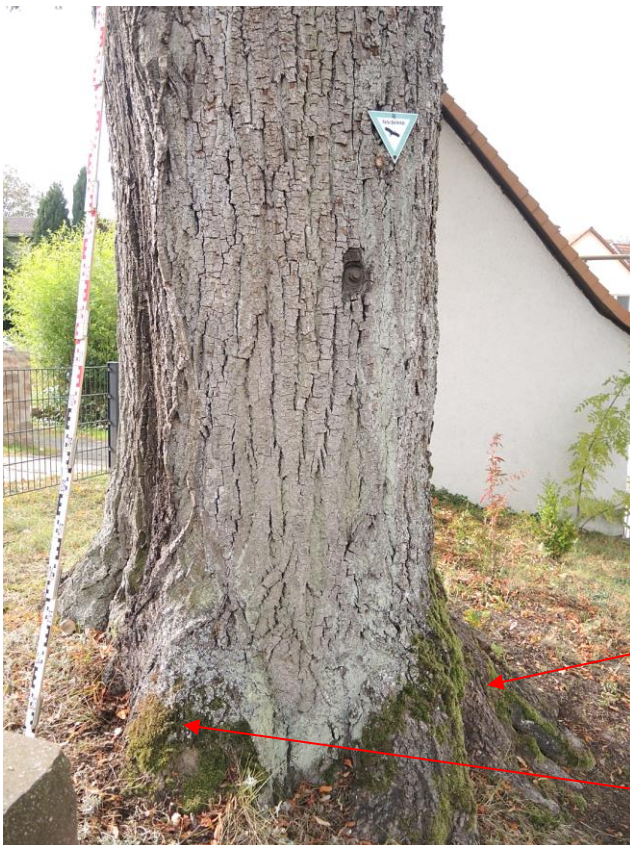
Abbildung 10: Stammansicht aus Nordost

Der Wurzel- und Stammanlauf ist standortstypisch ausgeprägt und weist eine deutliche Stammfußverbreiterung auf. Dies ist oft ein Hinweis, der auf eine Stockfäule hindeutet. Allerdings stellt eine Verbreiterung der Stammbasis auch eine Anpassung dar, die zu einer Erhöhung der Standsicherheit führt. Die Wurzelanläufe sowie das Rindenbild sind augenscheinlich intakt. Allerdings konnten auch in diesem Bereich nur geringe Zuwächse festgestellt werden.

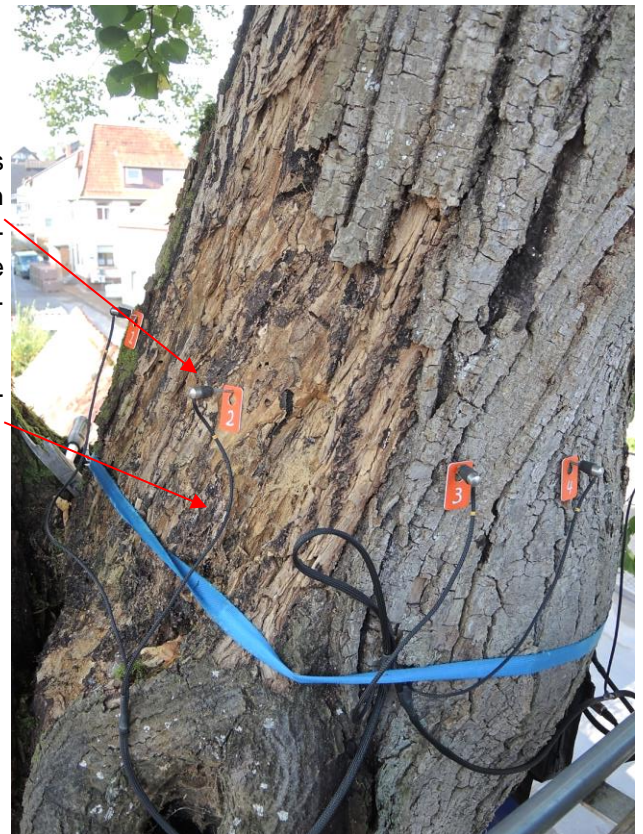
Abbildung 11: Messanordnung (5,3 m)

Untersucht wurde der Stammquerschnitt des nördlichen Stämmllings. Es wurden 12 Sensoren verwendet. Im Bereich des Stammdefektes wurden die Messpunkte um den Baum verteilt. Die roten Nummernplättchen kennzeichnen die Sensorposition.

Die abgefallene Rinde verdeutlichen die umfangreiche Schädigung des Holzkörpers.

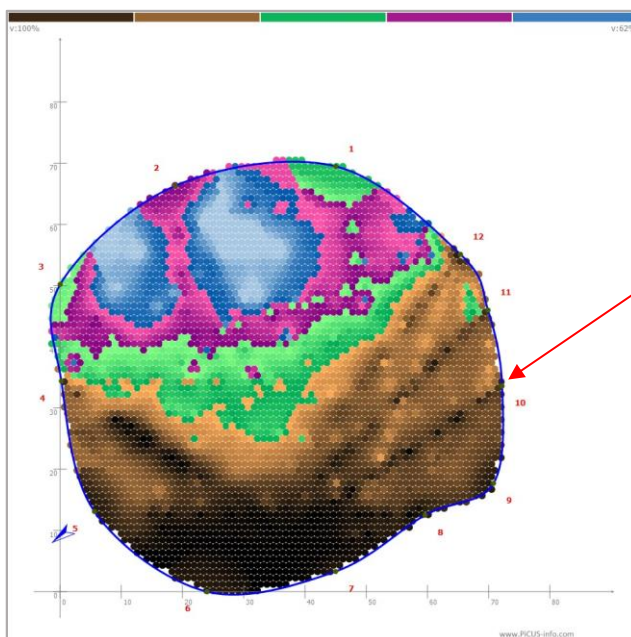
Abbildung 12: Schalltomogramm (5,3 m)

Im Tomogramm wird das feste, noch tragfähige Holz durch den braunen Farbraum dargestellt. Die blaue und violette Farbe zeigt den fäulegeschädigten Bereich an. Die grüne Farbe zeigt einen Übergangsbereich an, der jedoch aus ingenieurtechnischen Gesichtspunkten nicht zur Tragfähigkeit hinzugezählt wird.

Das Schalltomogramm des Stämmllings zeigt demnach eine umfangreiche Fäule auf der Innenseite (Zugseite) des Stämmllings.

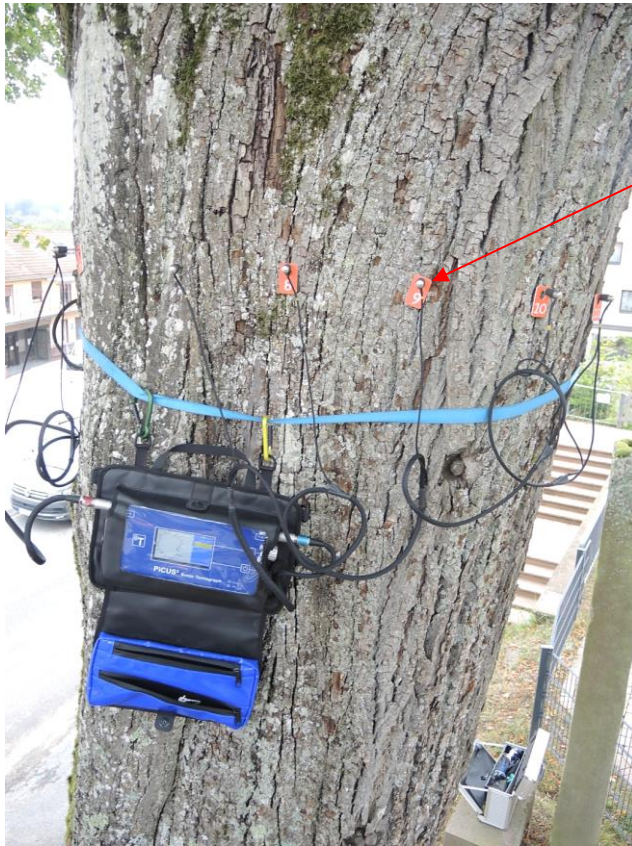
Abbildung 13: Messanordnung (3,8 m)

Um die Ausbreitung der Holzfäule zu untersuchen, wurde auch der Stammbereich unterhalb der Vergabelungsstelle tomographiert. Dabei kamen 20 Sensoren zum Einsatz.

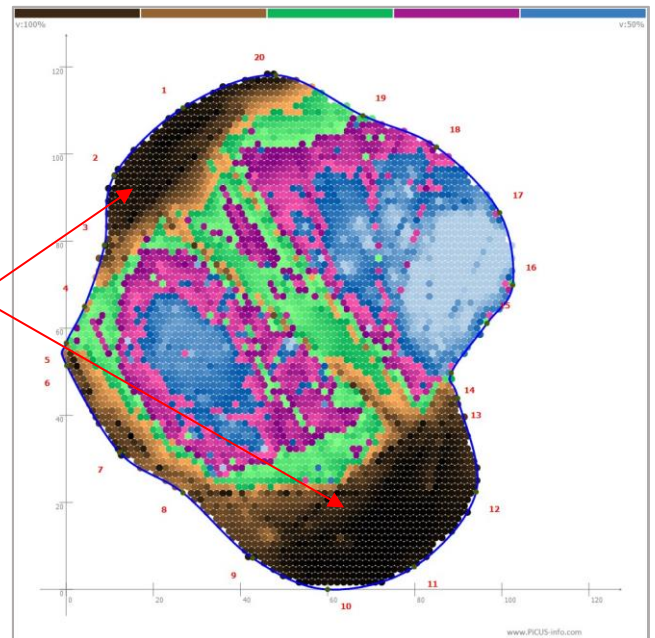
Abbildung 14: Schalltomogramm (3,8 m)

Dieses Tomogramm wurde unterhalb der Vergabelung erstellt und auch hier zeigt sich ein ausgedehnter Holzabbau. Die tragfähigen Holzbereiche sind nahezu auf der Außenseite des Stammes zu finden, dargestellt durch den braunen Farbraum.
