Gemeinde Gaiberg

Zustandserfassung- und bewertung
der Kanalisation nach EKVO

Abschlussbericht

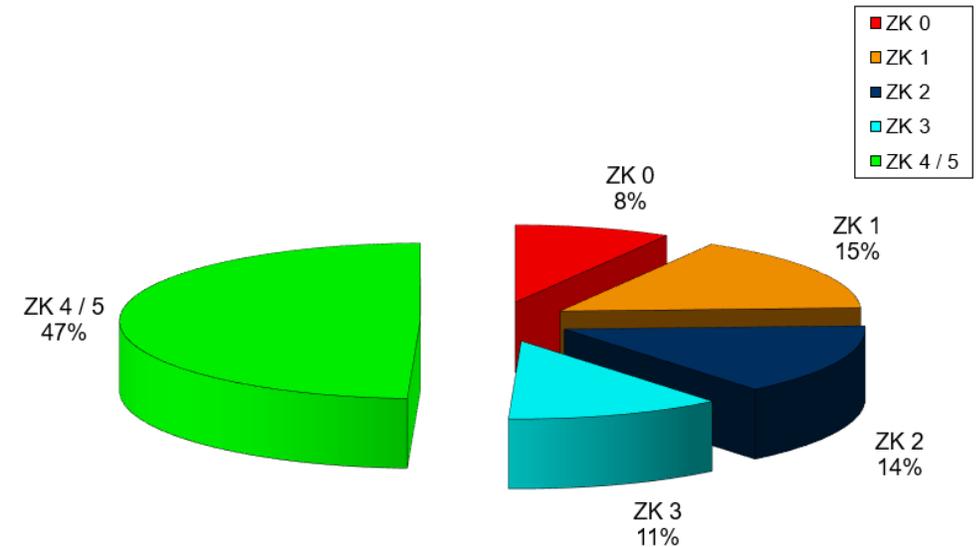
Haltungen (öffentliche Hauptkanäle)

- Von insgesamt 457 Haltungen mit einer Länge von 14.245 m Länge wurden 439 Haltungen mit der TV-Kamera untersucht.
- Auswertung:
 - 209 Haltungen Zustandsklasse 4 und 5 (kein Handlungsbedarf)
 - 51 Haltungen Zustandsklasse 3 (langfristige Maßnahmen)
 - 65 Haltungen Zustandsklasse 2 (mittelfristige Maßnahmen)
 - 70 Haltungen Zustandsklasse 1 (kurzfristige Maßnahmen)
 - 37 Haltungen Zustandsklasse 0 (umgehende Maßnahmen)
 - 18 Haltungen (ca. 4%) konnten nicht inspiziert werden
- Zustandsklasse entsprechend dem schwersten Einzelschaden der Haltung
- Sanierungszeitraum ZK 0: ca. 0 – 2 Jahre, ZK 1: ca. 1 – 4 Jahre

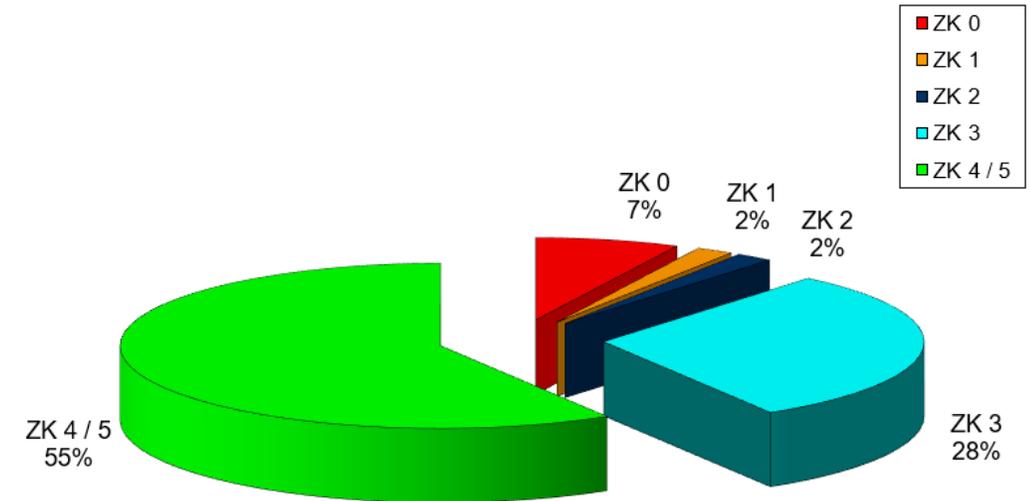
Schächte (öffentlich)

- Von insgesamt 458 Schächten wurden 439 Schächte mit der TV-Kamera untersucht.
- Auswertung:
 - 250 Schächte Zustandsklasse 4 und 5 (kein Handlungsbedarf)
 - 129 Schächte Zustandsklasse 3 (langfristige Maßnahmen)
 - 8 Schächte Zustandsklasse 2 (mittelfristige Maßnahmen)
 - 8 Schächte Zustandsklasse 1 (kurzfristige Maßnahmen)
 - 31 Schächte Zustandsklasse 0 (umgehende Maßnahmen)
 - 32 Schächte (ca. 7%) konnten nicht inspiziert werden
- Zustandsklasse entsprechend dem schwersten Einzelschaden des Schachtes
- Sanierungszeitraum ZK 0: ca. 0 – 2 Jahre, ZK 1: ca. 1 – 4 Jahre

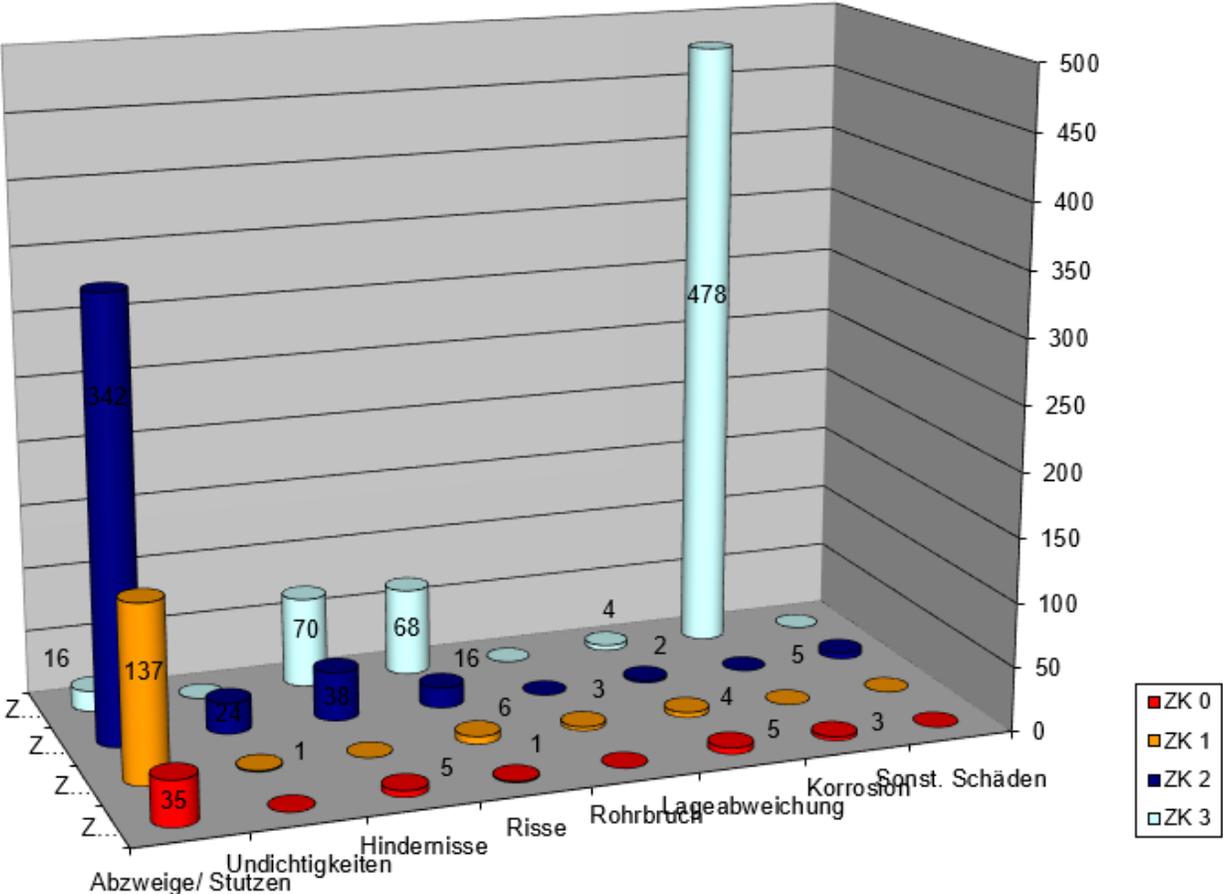
Schwere der Schäden

Gesamtanzahl Schäden = 1263
